ZITADELLE SPANDAU

KAVALIER KRONPRINZ

BAUAUFNAHME UND QUELLENFORSCHUNG BÜRO BURCKHARDT FISCHER, BERLIN

KAVALIER KRONPRINZ HAUS 5  
DENKMALPFLEGERISCHES GUTACHTEN  
BAUBESTANDSAUFNAHME+DOKUMENTATION

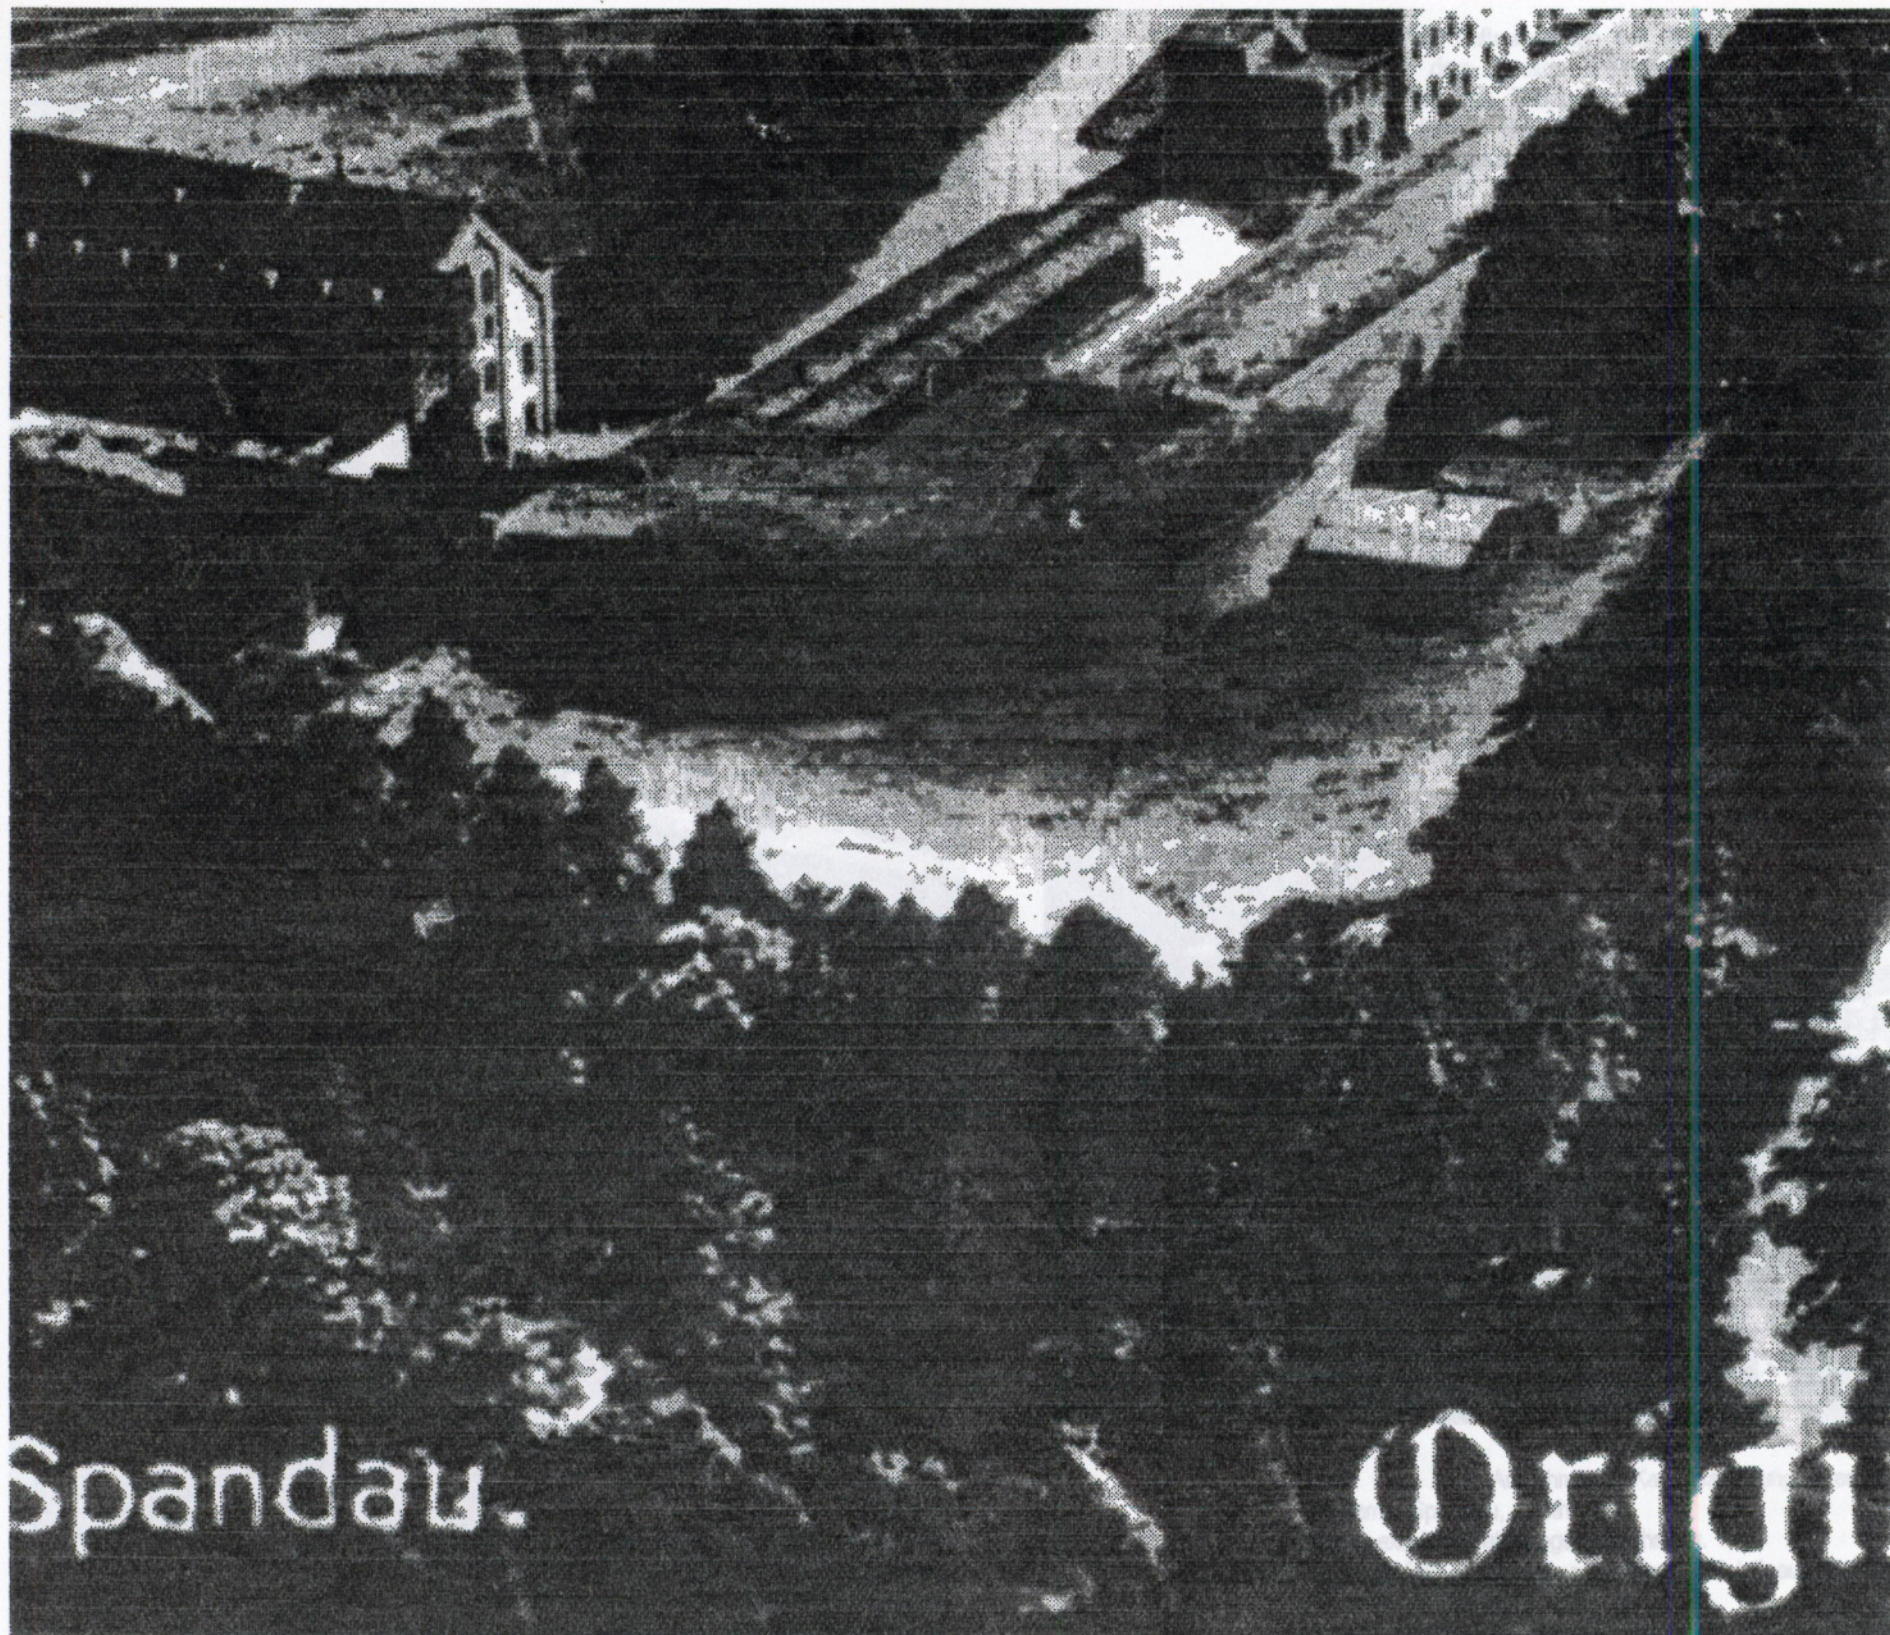
HISTORISCHE LUFTPHOTOS  
LUFTAUFNAHME AUS DEN DREISSIGER JAHREN ?  
AUSSCHNITT: "KRONPRINZ" VON NORDWESTEN

Luftaufnahme undatiert, verm. Anfang der Dreissiger Jahre. Kartensammlung Vermessungsamt Spandau, Rathaus. Beachte z.B. Schornsteine auf dem Kavalier, Pferdestall.

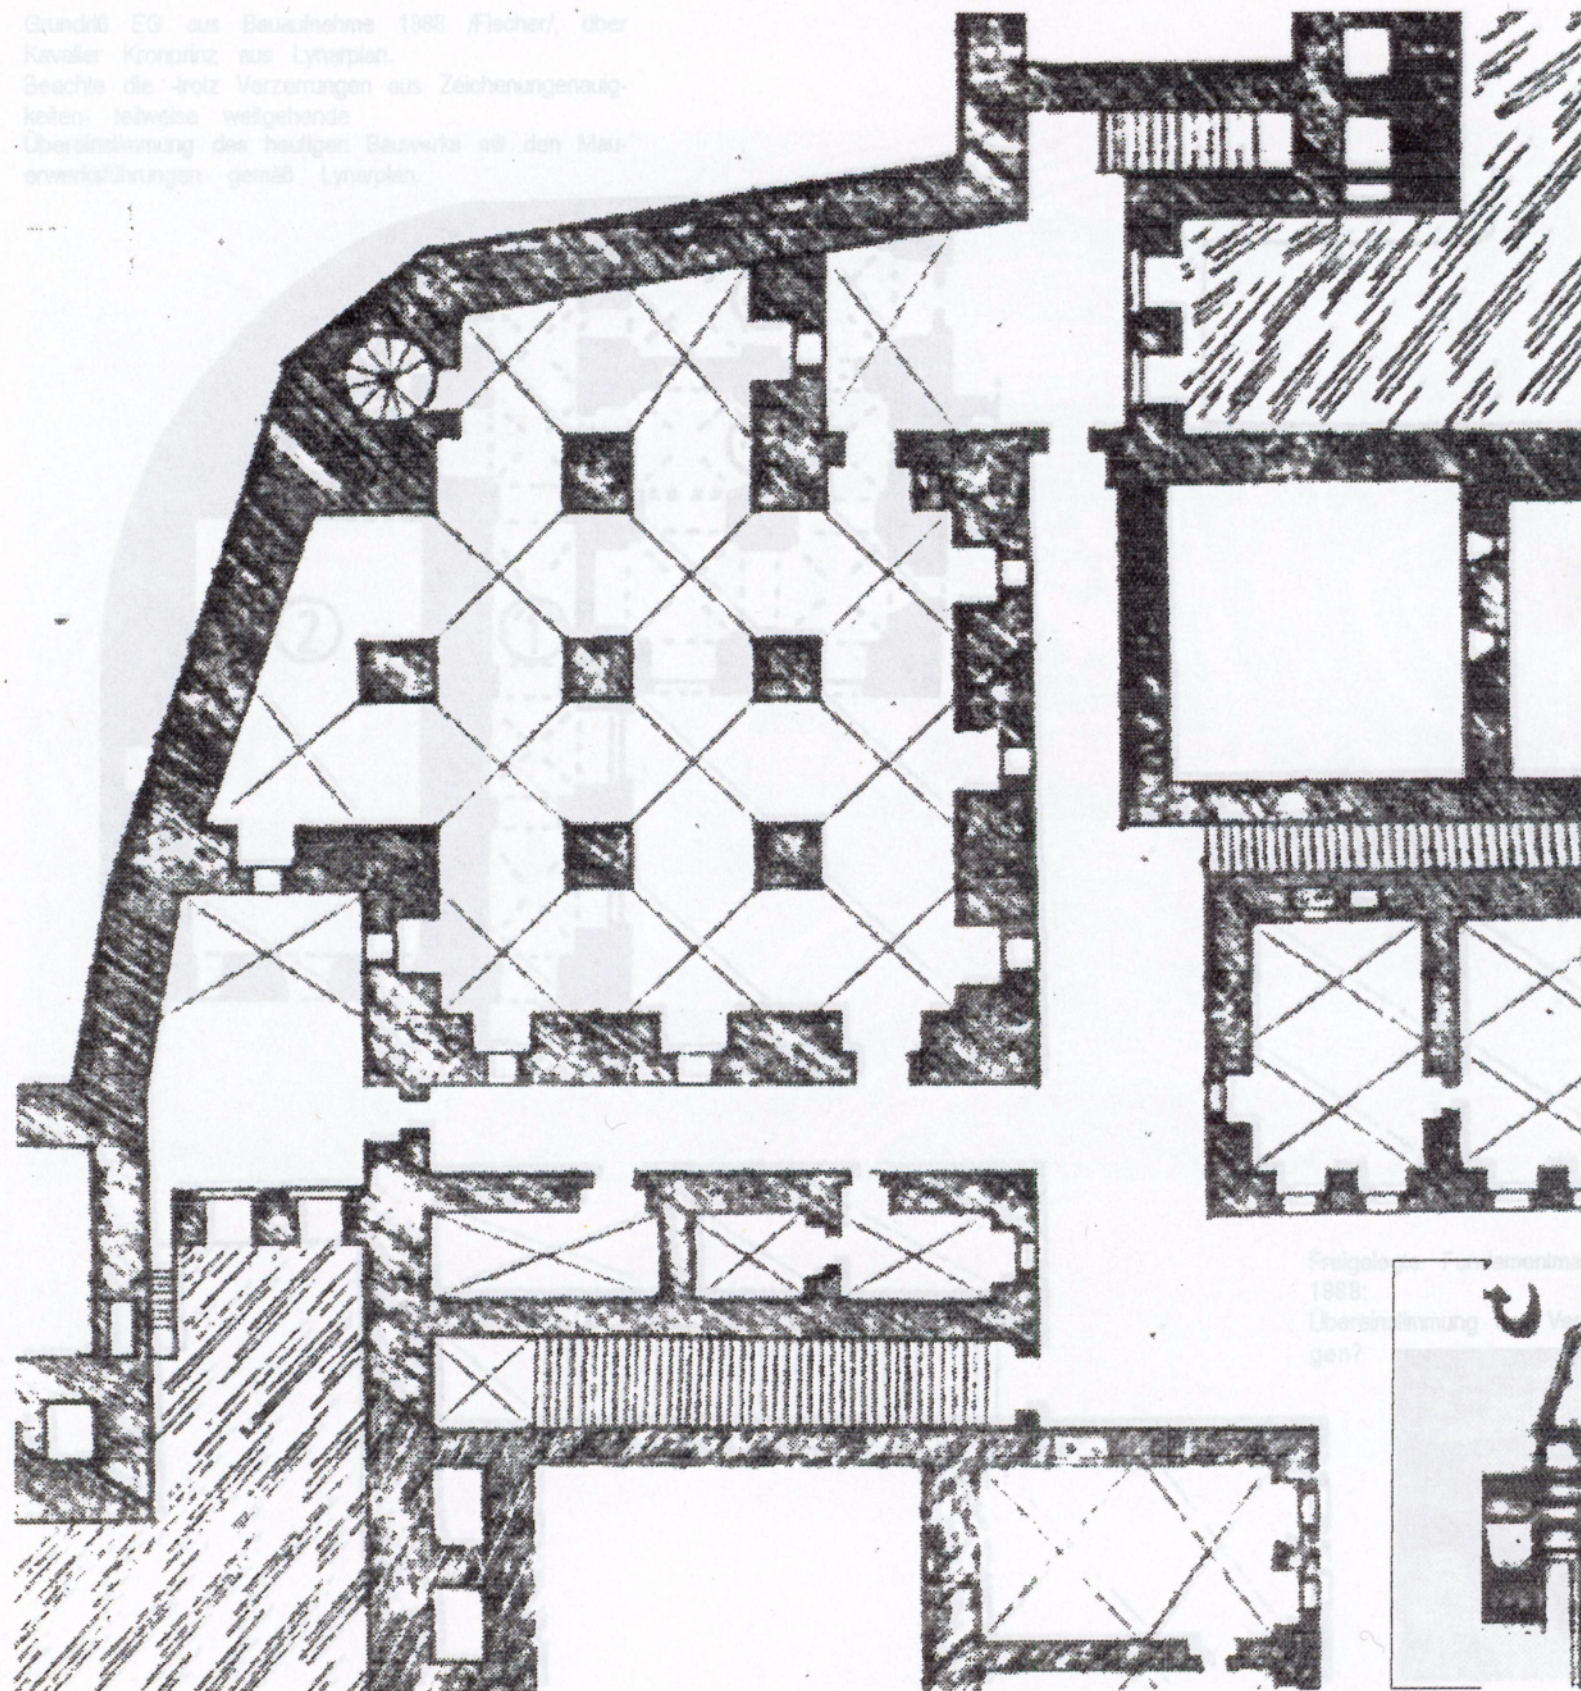
Grundr. EG aus Bauforschung 1988 /Fischer/, über  
Kavalier Kronprinz aus Lynarplan.  
Beachte die trotz Verzerrungen aus Zeichnungsaus-  
keiten teilweise weitgehende  
Übereinstimmung des heutigen Bauwerks mit den Mau-  
erwerkfassungen gemäß Lynarplan.

Der Kavalier der Johannis-  
bastey im Lynarplan ist ein  
zunächst quadratischer Bau  
- jeweils dreischiffige Pfei-  
lerhalle - die den heutigen  
Bastionshof weitgehend  
überbaut, nur Gänge ("Häu-  
sings") freilässt zu den Flan-  
kenhöfen: verwandt der  
Grundrissdisposition der "ita-  
lienischen Höfe" am ehem.  
Kavalier Brandenburg. Die  
Gewölbe setzen sich fort in  
die Zwickelstücke bis zu der  
abgerundeten Aussenmauer  
zur Bastion, dort erweitert  
zu offenen Gewölben über  
den inneren Teilen der Flan-  
kenhöfe. Raumunterteilun-  
gen sind nicht ausgewiesen,  
jedoch eine Spindeltreppe  
zur Spitze. Beachte auch die  
diversen Treppenerschlies-  
sungen im Umfeld für Kurti-  
nen und Flanken.

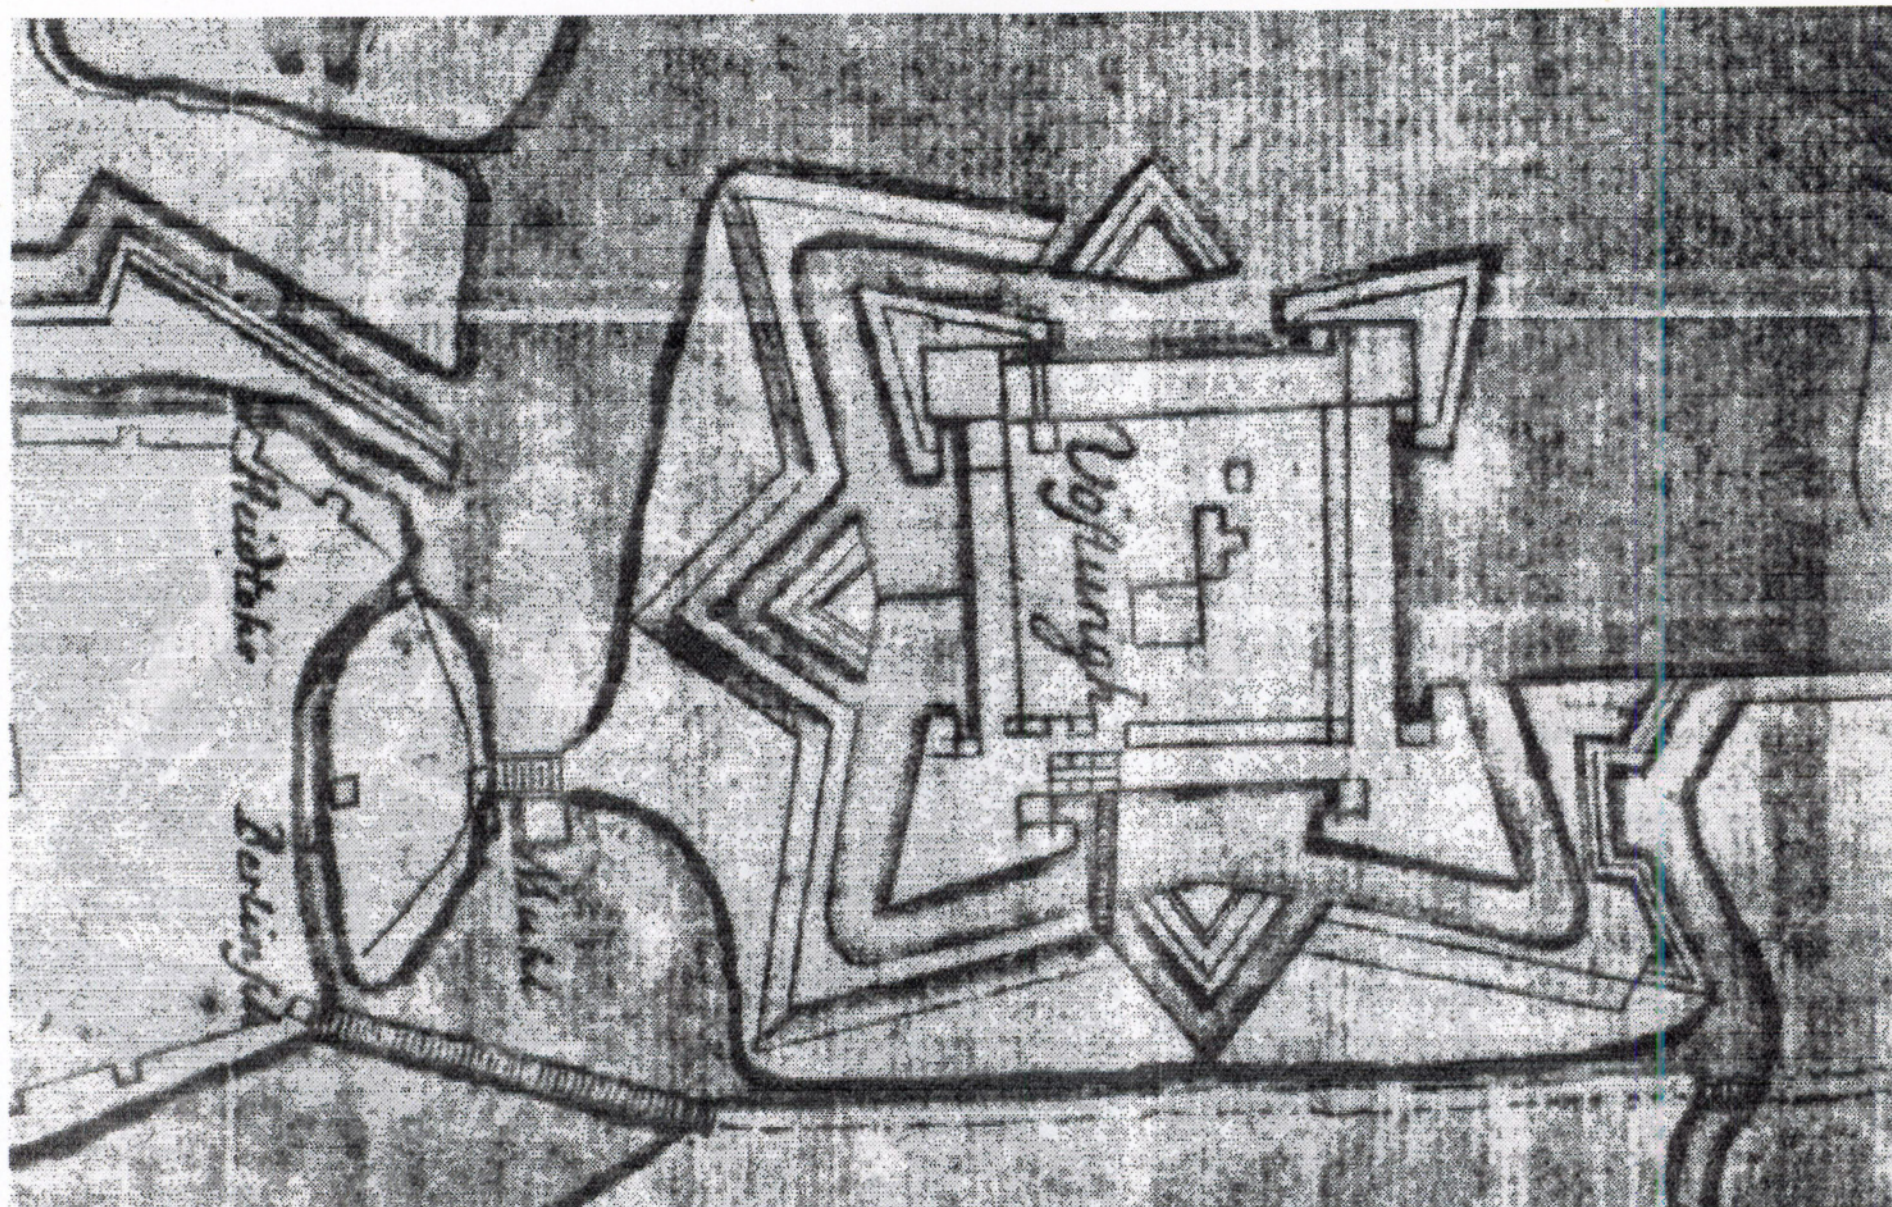
HISTORISCHE PLÄNE UND ANSICHTEN  
"GRUNDRISS DER STADT UND FÖSTUNG SPANDOW"  
AUSSCHNITT, STARK VERGRÖßERT 1631

Bei aller - schon durch den kleinen Maßstab erforderlichen - Vereinfachung zeichnet diese Darstellung schon ein sehr realistisches Bild des uns bekannten frühen Bauzustandes, als da sind:

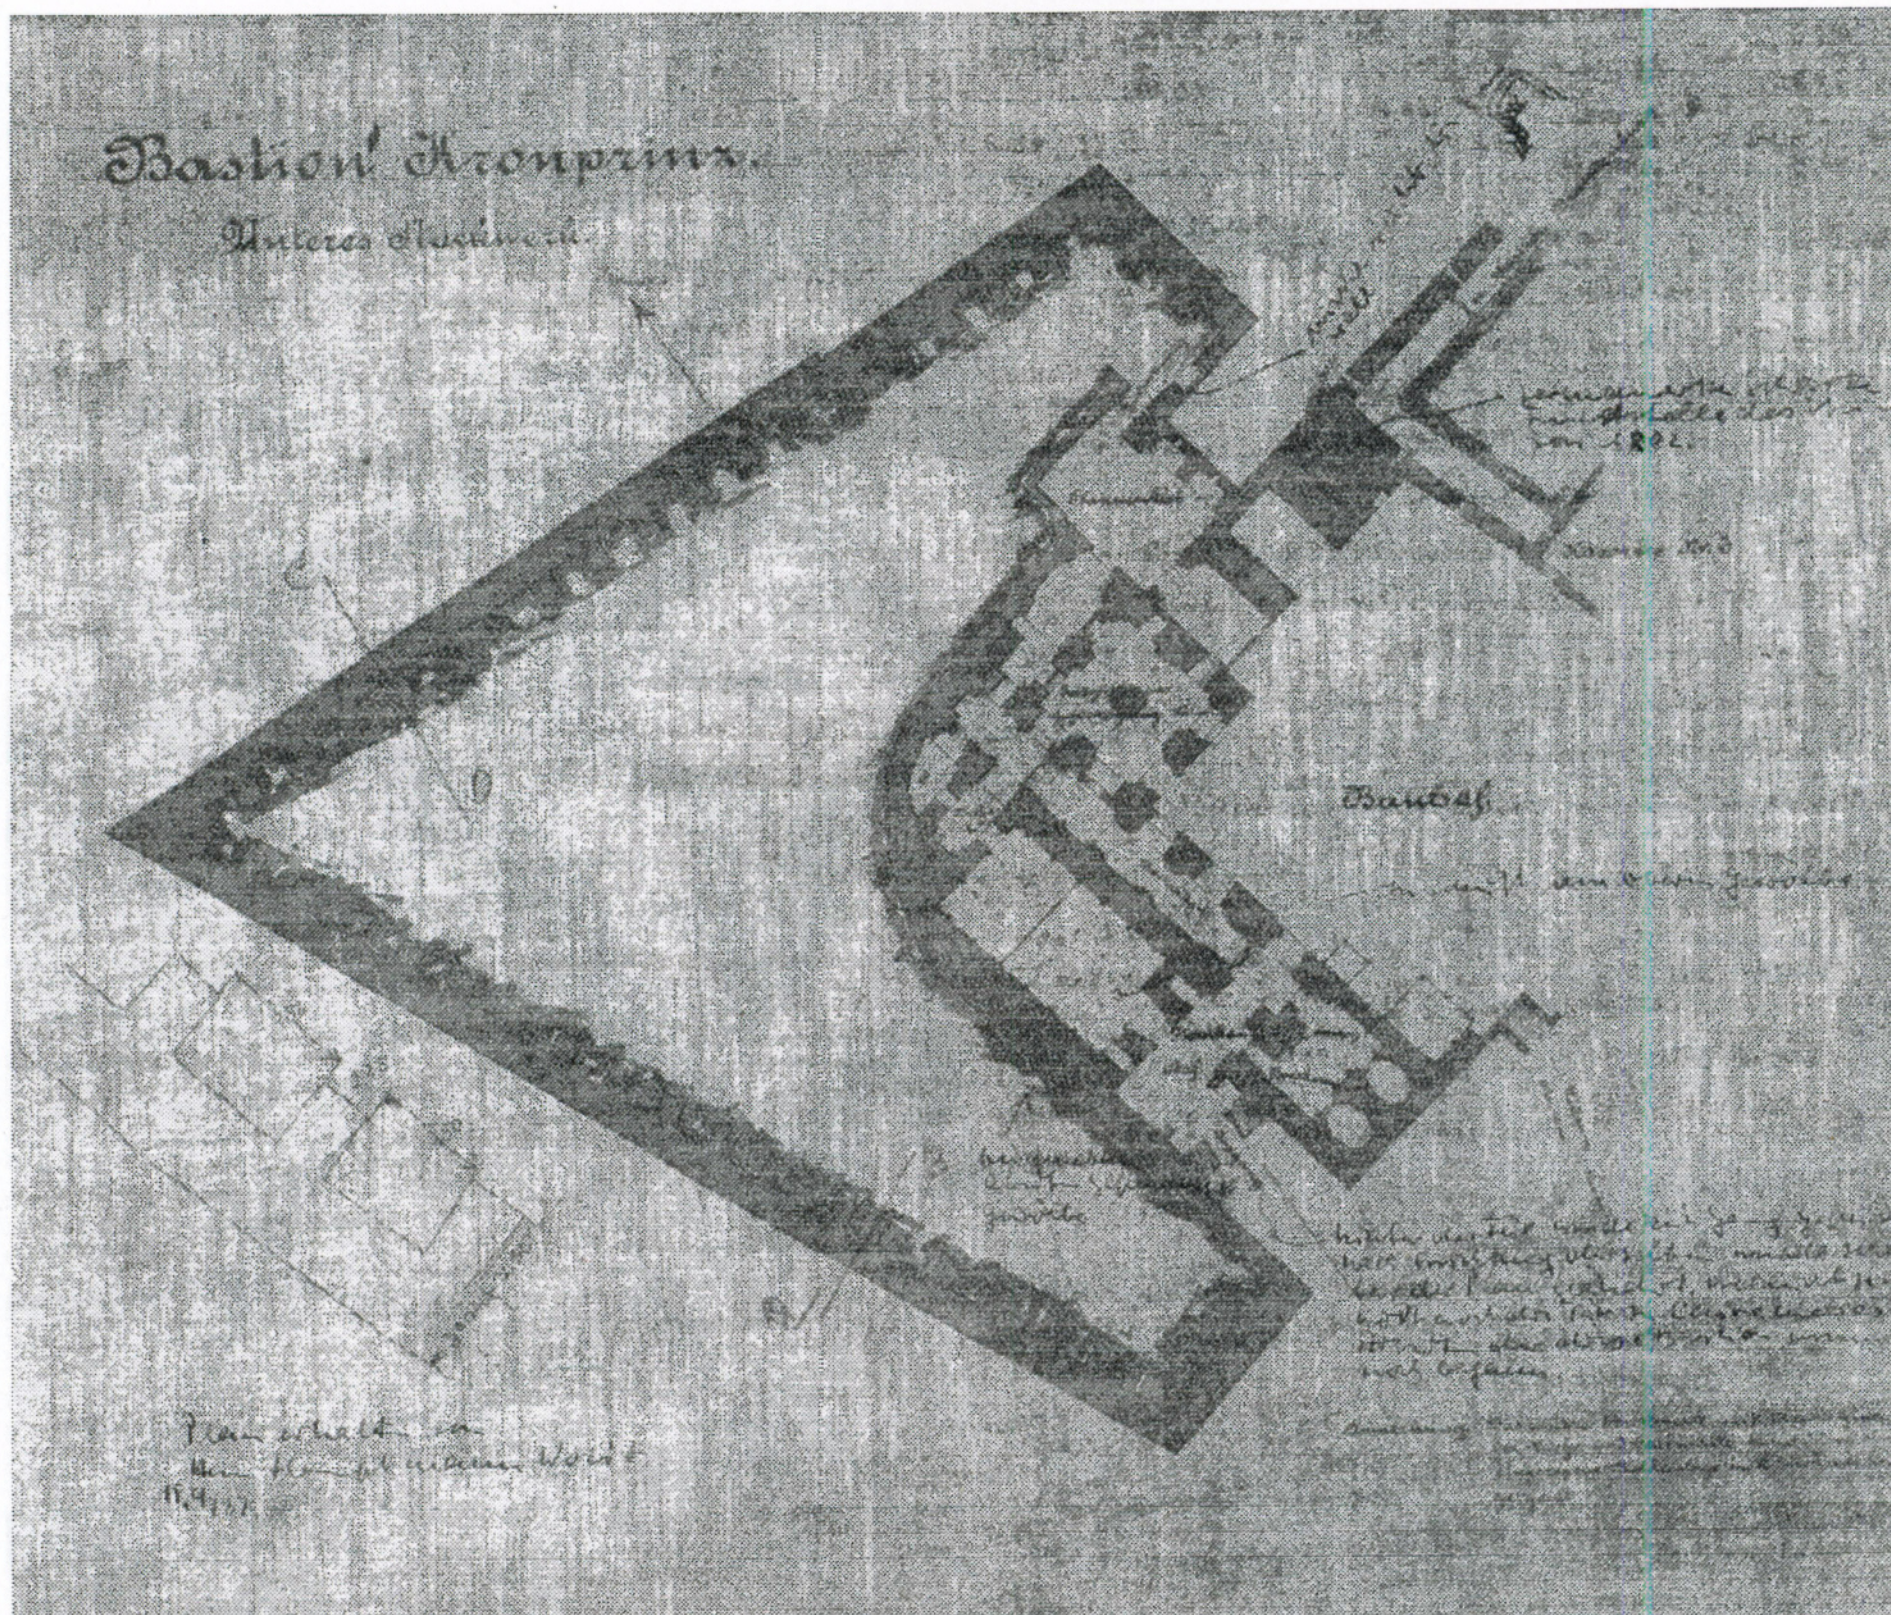
HISTORISCHE PLÄNE UND ANSICHTEN  
GRUNDRISSPLAN DES KAVALIERS EG, OHNE DATUM  
ENTSPRICHT TEILW: ELSNER-PLAN, ZUS. EINTRÄGE

Der Plan basiert offensichtlich auf dem Elsner-Plan: Gebäudebuch Festung Spandau. Lt. handschriftl. Eintrag als Pause aus dem Heeresarchiv Potsdam übergeben an A. Ludewig 15.09.1937. Zusätzliche Einträge zu Baubefunden von Ludewig. Bezeichnung des Raumes 6 als "Fortifications Aufbewahrungs Raum". Raum 2: Inschrift?

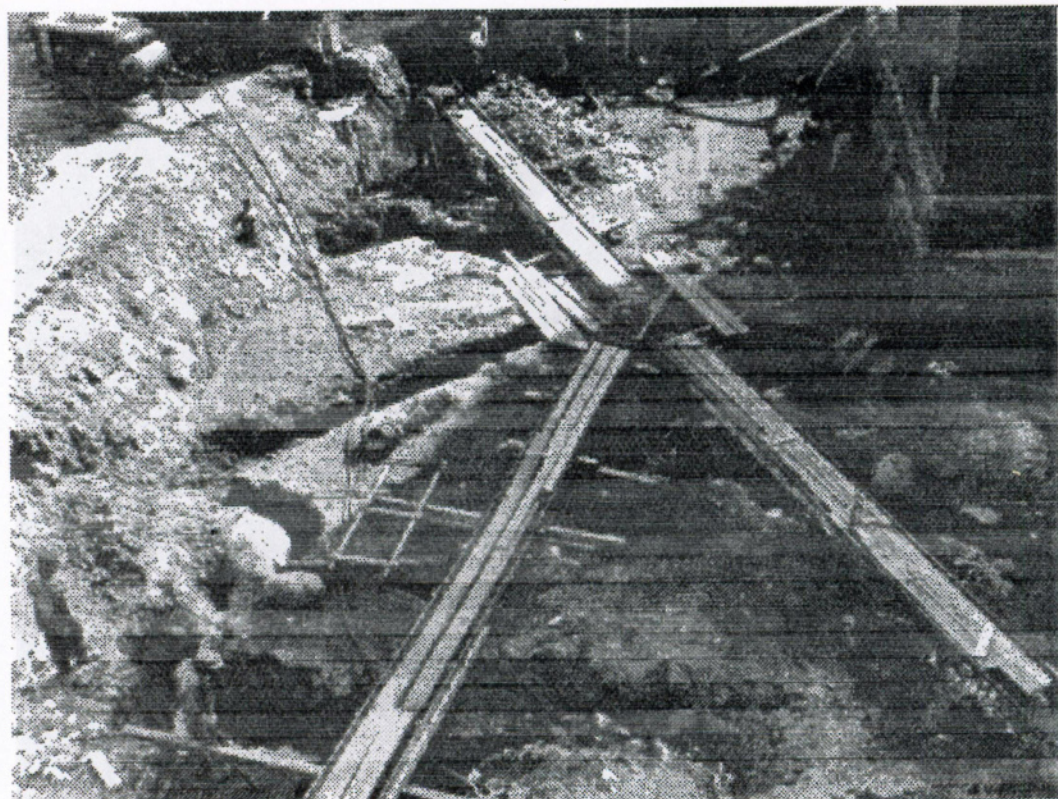
Foto oben: Aufnahme Ludewig, Heeresgasschutzlabor:  
Freigelegte Fundamente im Hafenhof, Blick nach Osten

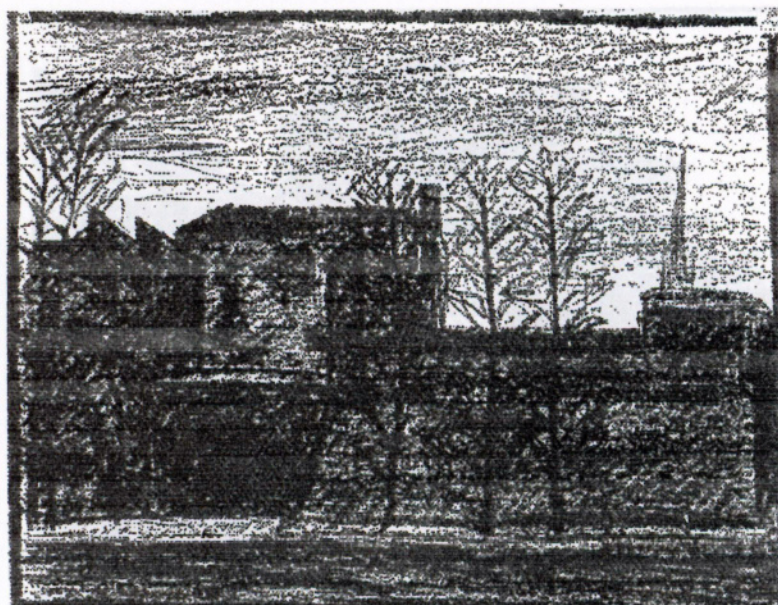
*Rechte Flanke der Bastion Kronprinz (Museum D. 2.1.1)*

Albert Ludewig, Bleistiftzeichnung, 1926  
Nachlaß im Stadtarchiv Spandau, Palas.  
Rechte Flanke Bastion Kronprinz, mit  
erhaltenen Schützenaufständen und  
Schildmauern, Kavalier.

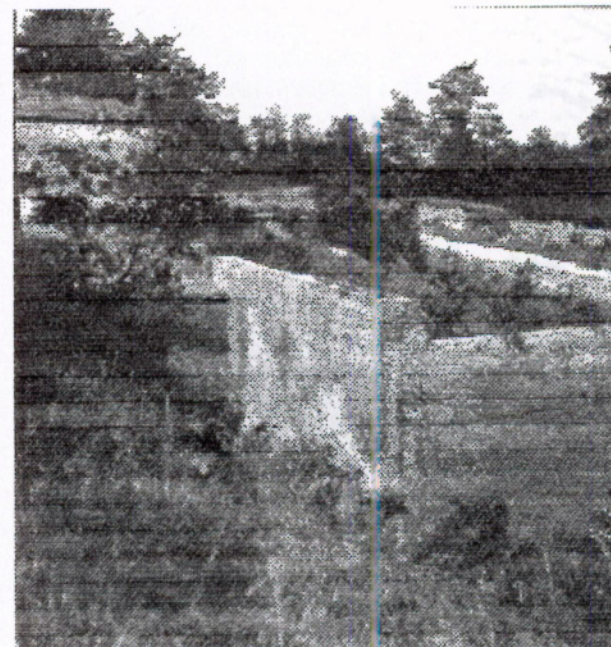
Foto von Albert Ludewig, 1950:  
Abbruch der Schildmauer auf Bastion  
Kronprinz, Abriß der Schützenaufstän-  
de für Sportplatzbau. Stadtarchiv  
Spandau, Palas.

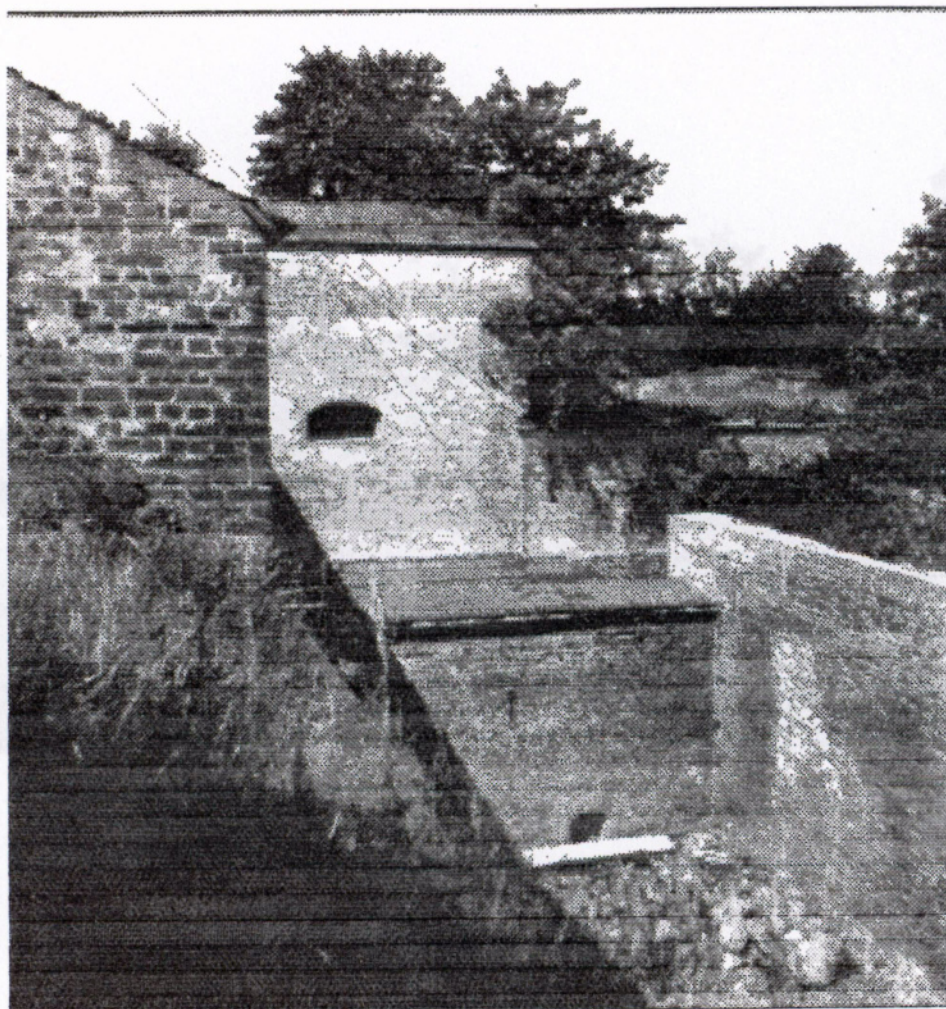
Foto links oben:  
Nachlaß Ludewig, 1950?  
Abriß Schildmauer an der  
rechten Schulter Bastion  
Kronprinz

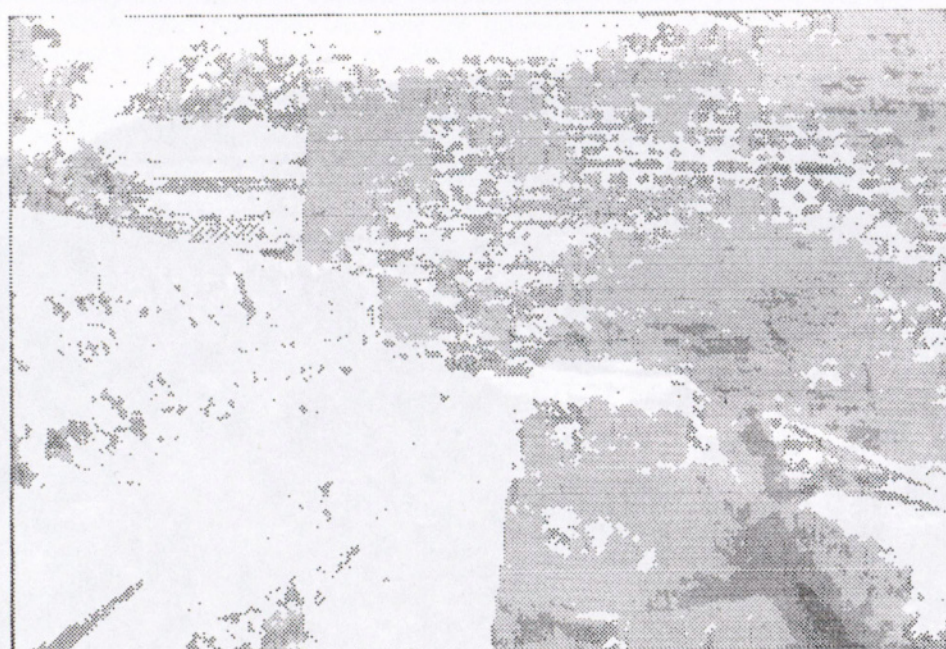
Foto rechts unten:  
Nachlaß Ludewig 1950 ?  
linke Face (?) /hohe  
Schulter der Bastion  
Kronprinz im Abriß

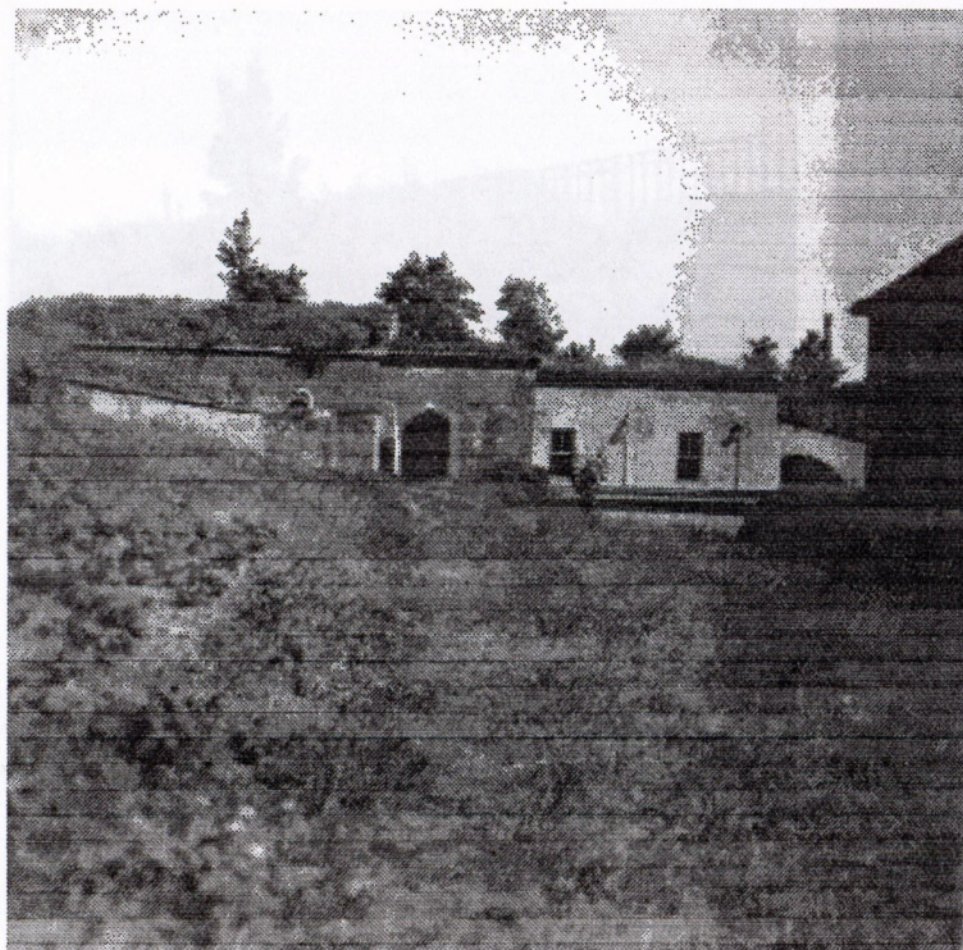
Foto oben: Nachlaß Ludewig o.a.a., vermutlich 1949.  
Blick entlang der Wallkrone Westkurtine auf die Südfas-  
saden des Kavaliers Kronprinz, OG. Links der Schildmau-  
erdurchbruch für den Brückenbau zur Bastion (Treppe).

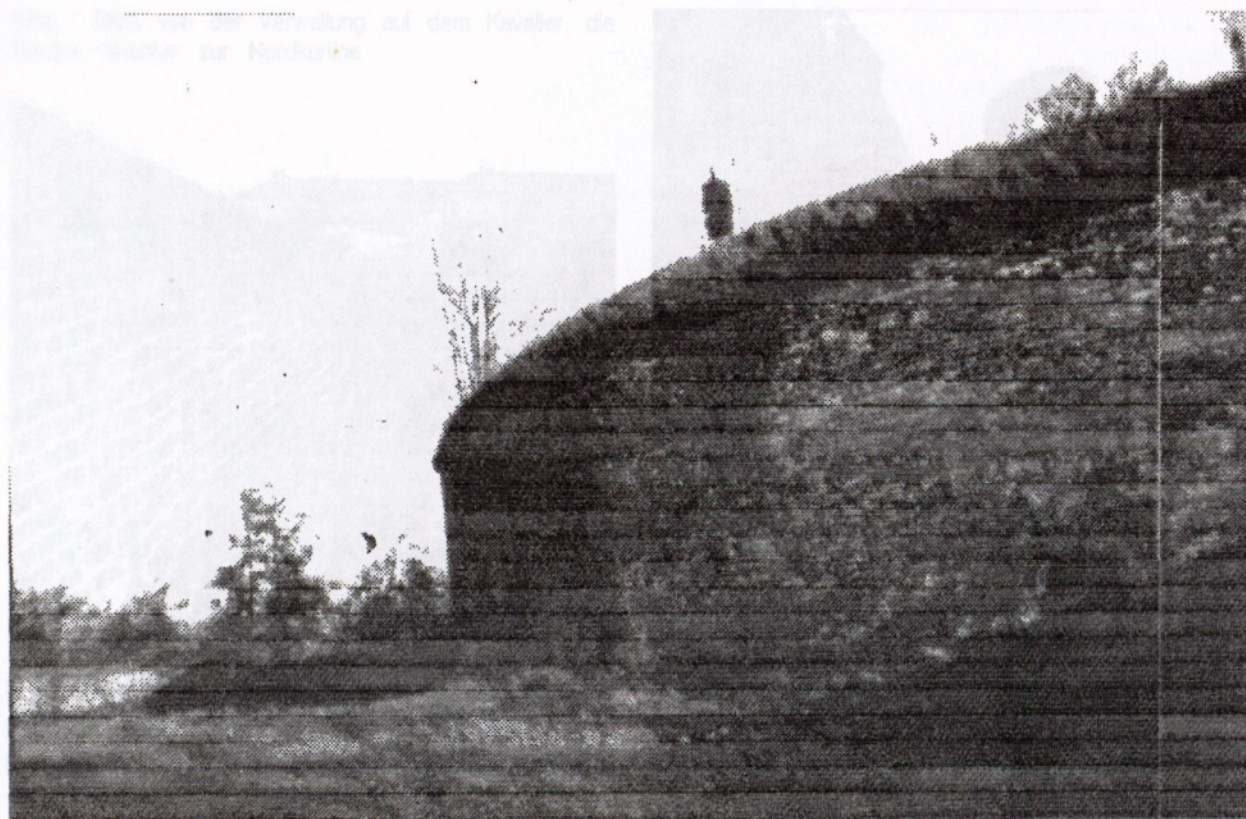
Fotos vom Kavalier: Bastionsseite. Nachlaß Ludwig o.a.a.  
Links oben: gerundete Fassade des Kavalier nach Nordosten, OG, ohne Datierung, jedoch verm. vor 1950, da Schützenaufstände noch erhalten (Sportplatzbau). Beachte trapezförmige Ausmauerung in der Symmetrieachse: Emblem beseitigt, Schießscharte?  
Rechts oben: Kanonenpforte, keine Datierung+Ortung  
Links Mitte: Blick über die Bastion / keine Datierung  
Links unten: Die einzige von uns gefundene Innenaufnahme: OG, Flur, Ausgang zur Nordkurve. Ohne Datum.  
Rechts unten: Verwallung auf dem Kavalier - Ausführung des 19. Jahrhunderts. Westliche Front. Ohne Datum.

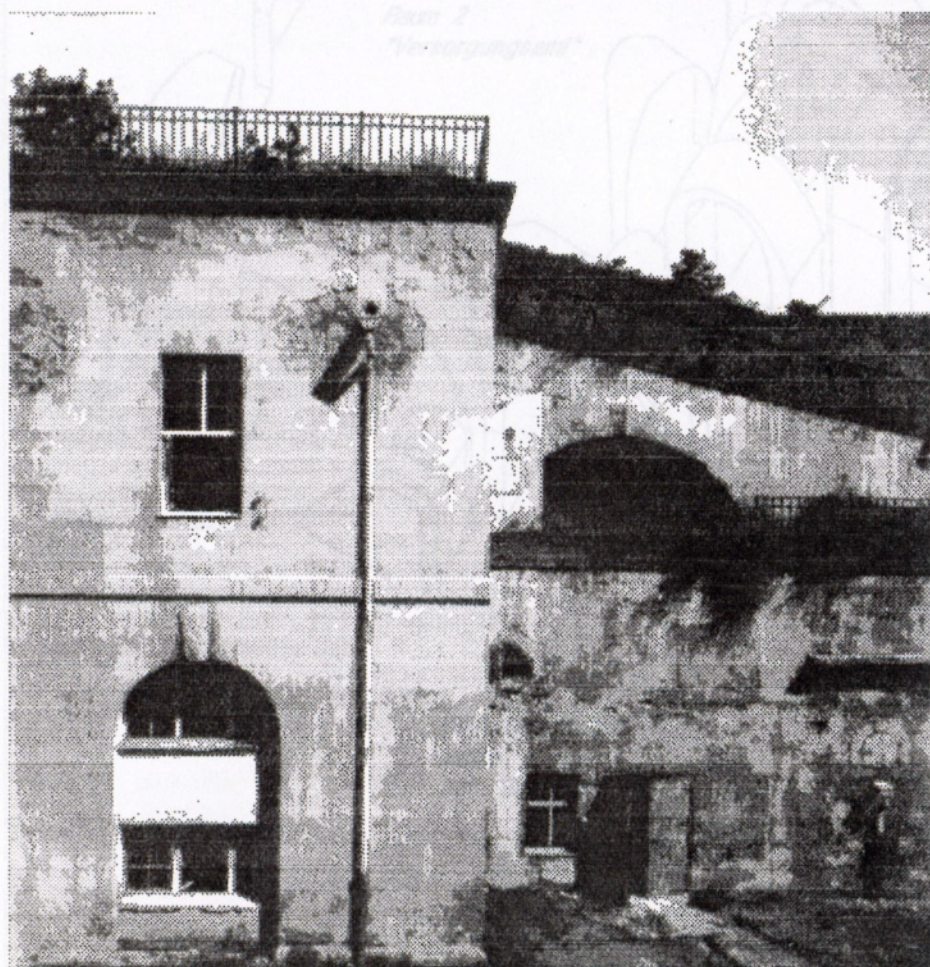
Foto unten Mitte: Hafenhofassade: noch alle Wasserspeicher vorhanden (uns bekannter Bestand: in Gebäudewinkel nur einer. Inzwischen wiederhergestellt).

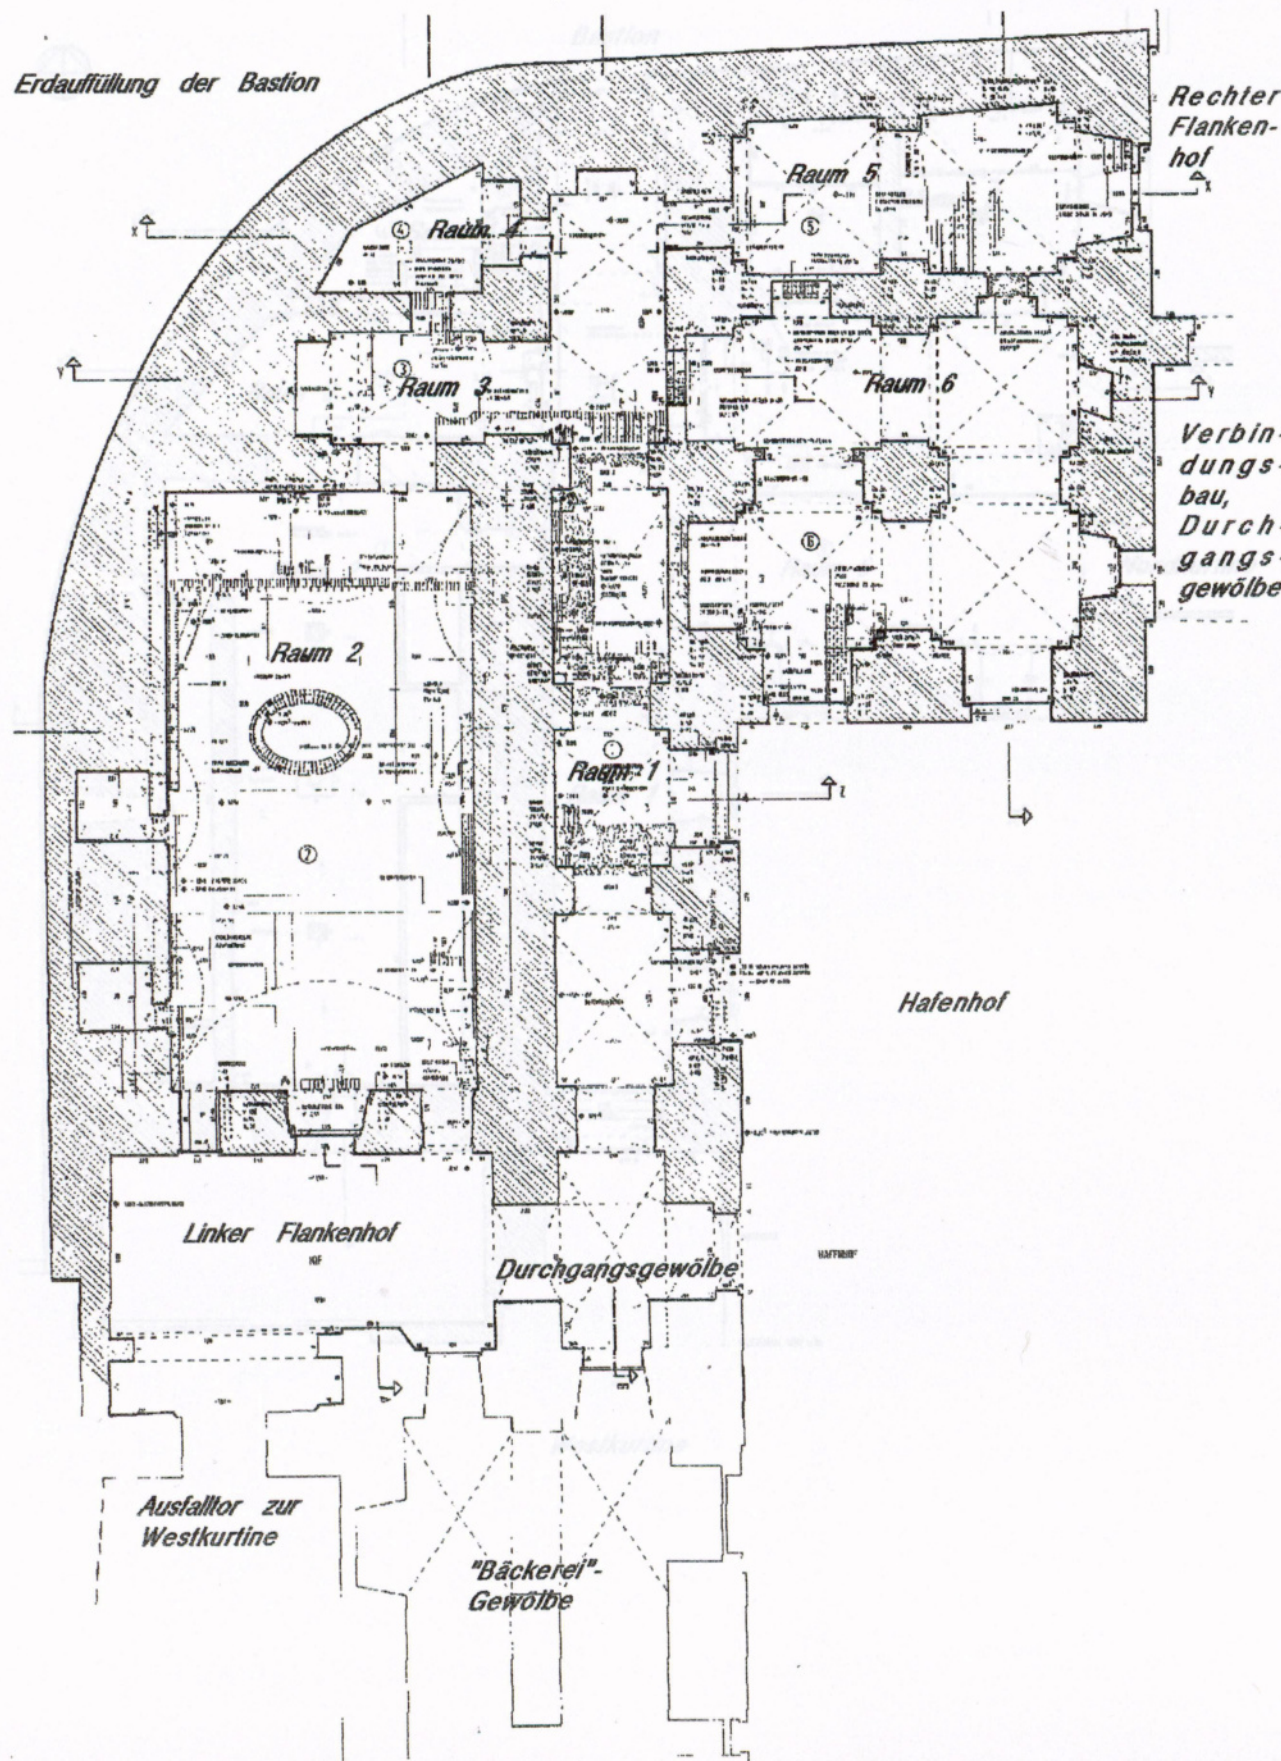
BAUAUFNAHME 1988  
GRUNDRISS ERDGESCHOSS M 1:250

KAVALIER KRONPRINZ, GRUNDRISS ERDGESCHOSS  
Genordet.

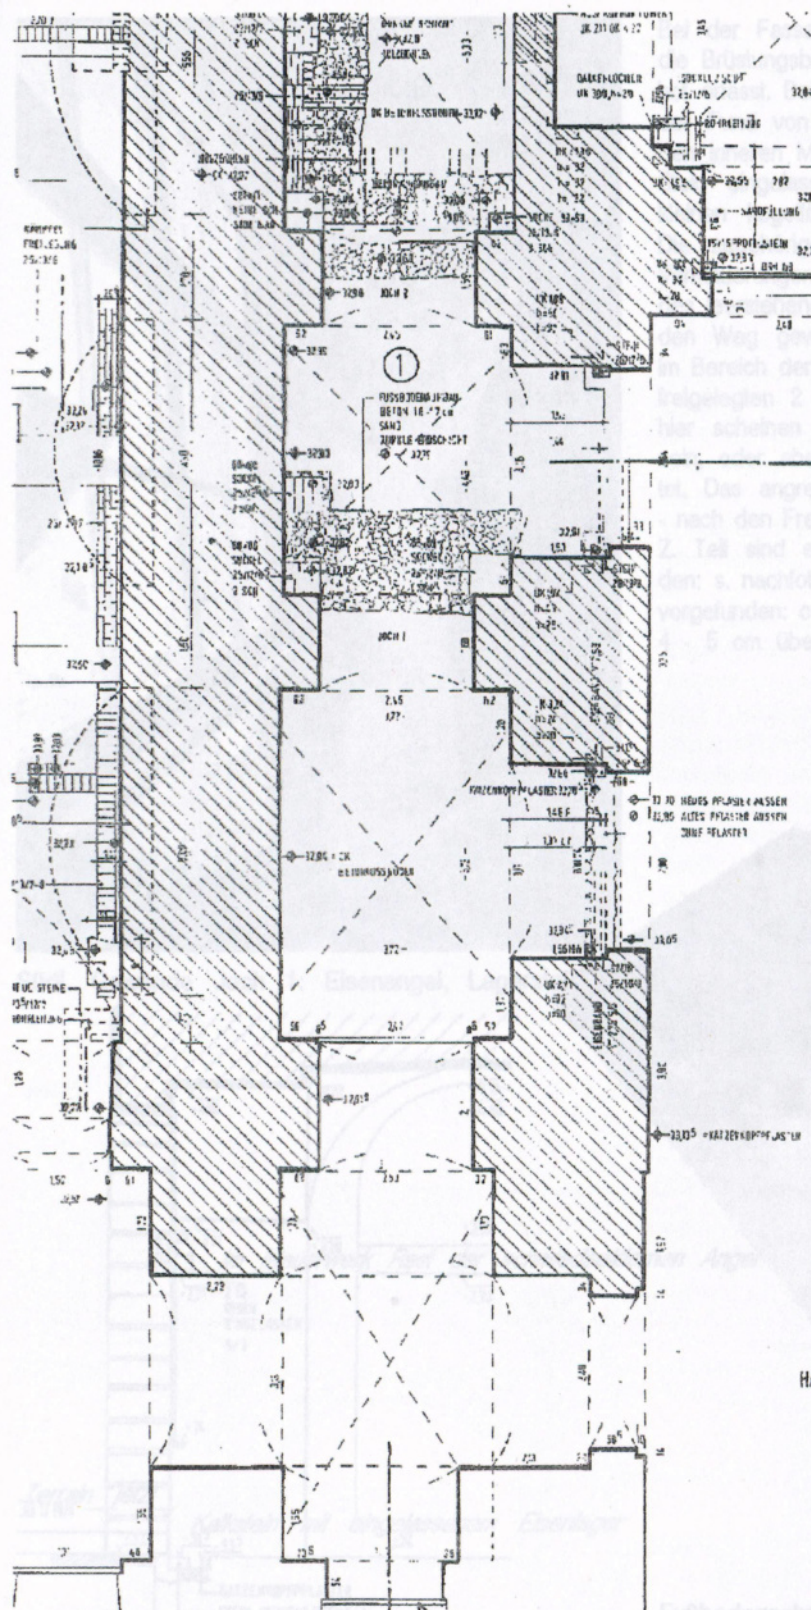
BAUAUFNAHME 1988  
ERDGESCHOSS M 1 : 125  
GRUNDRISS RAUM 1 TEIL b): SÜDEN (FLUR EG)

Grundriß Raum 1 EG: Gang, südlicher Teil, mit Durchgangsgewölbe zum Flankenhof bzw. Eingang zum "Bäckereigewölbe"

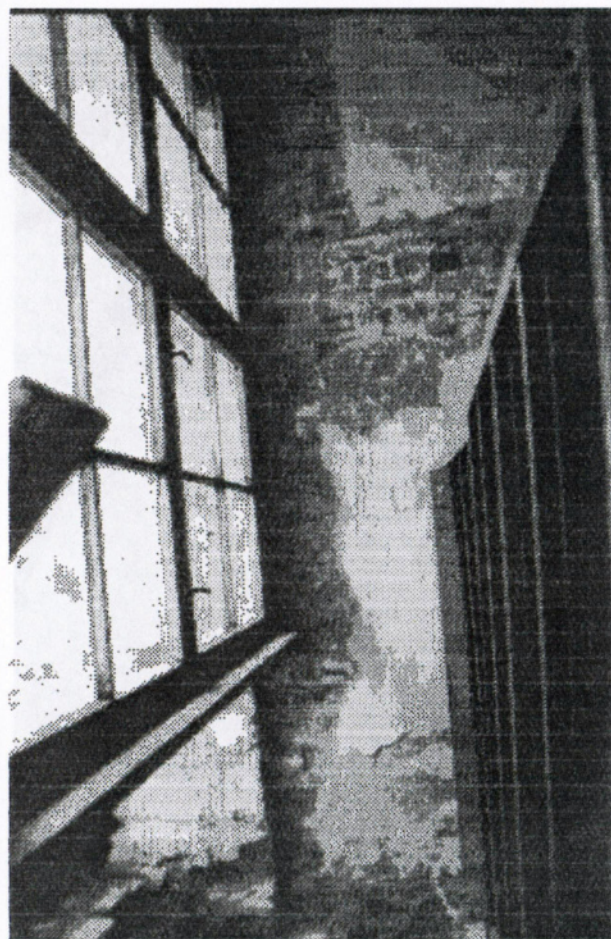
BAUAUFNAHME 1988  
ERDGESCHOSS M 1 : 125  
FENSTERR/TÜRBEFUND+FUSSBODEN RAUM 1 EG

Bei der Fassadensanierung 1987 wurden partiell schon die Brüstungsbereiche in den Fenster-/Toren zum Hafenhof erfasst. Bei weitergehender Freilegung bestätigte sich der Fund von Kalksteinquadern im Schwellenbereich an den inneren Maueranschlüssen für alle Leibungen. In den Stein eingelassen ist jeweils ein Eisenband mit einer kleinen kugelförmigen Vertiefung: eine Art Nadellager. Die zugehörigen Angeln wurden -abgebrochen- hinter Vermauerungen gefunden: aufgrund der Durchfeuchtung des leerstehenden Baus hatte uns eine kleine Rostfahne den Weg gewiesen.

Im Bereich der Schwellen selbst ergab sich in den bisher freigelegten 2 2/2 Brüstungsfeldern absolut kein Befund: hier scheinen Schwellensteine ausgegraben worden zu sein, oder aber hölzerne Schwellen sind absolut verrotet. Das angrenzende Katzenkopfpflaster nach innen ist - nach den Freilegungen zu schließen - in gutem Zustand. Z. Teil sind erhebliche Auffüllungen vorgenommen worden: s. nachfolgende Seiten. Das alte Hofpflaster wurde vorgelunden: ca. 35 cm unter heutigem Niveau, aber etwa 4 - 5 cm über dem alten Innenpflaster!
